RAPPORT D'EXPERTISE DEFINITIF CATASTROPHE NATURELLE SÉCHERESSE

Date : 04/04/2024

Assureur	GROUPAMA MEDITERRANEE
Références sinistre	2022580970
Police n°	02016915K/1048
Assuré	COMMUNE ST ANDRE ROQUELONGUE
Références LCS	23LCS410508
Expert	M. Michaël PIERRON
Assistante	Frédérique WEISZ – 04 66 62 60 07
Nature du sinistre	Cat Nat Sécheresse
Date de survenance	Été 2022
Lieu du sinistre	Eglise 11200 ST ANDRE DE ROQUELONGUE
Date de la mission	19/10/2023
Date de la prise de contact	19/10/2023
Date de la 1 ^{ère} visite / EAD	27/02/2024
Cas	Cas n°1 - Désordres non imputables à la sécheresse
Enjeu du dossier	0 €

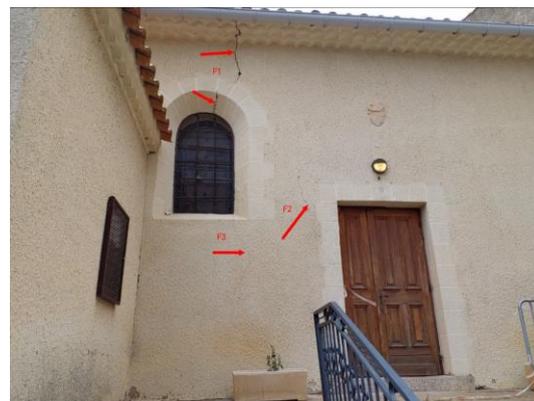
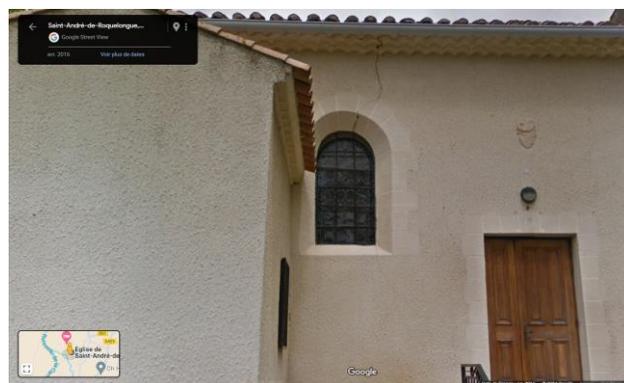
Désordre N° 1	
Date d'apparition :	Antérieurement à 2022
Localisation :	Extérieur
Emplacement :	Sud
Epaisseur :	Lézarde (de 1 cm à 2 cm) et Fissure (de 2 mm à 1 cm)
Situation :	Mur porteur
Description :	<p>F1 - Nous constatons une lézarde d'allure verticale partant du sommet de la génoise et qui descend jusqu'au sommet du vitrail en plein cintre.</p> <p>F2 - Nous relevons une fissure d'allure oblique située entre le vitrail et la porte d'entrée elle prend naissance au niveau de montant gauche de la porte d'entrée et remonte sur environ 1,50m.</p> <p>F3 - Nous observons une fissure d'allure verticale qui prend naissance au niveau de l'appui du vitrail et file vers le sol sur 1,50m.</p>
Analyse de l'expert :	F1 - F2 - F3 – Cette lézarde et ces fissures résultent d'un tassement différentiel du sol d'assise non visé par l'arrêté car déjà présente en 2016. (Source street view)

Désordre n° 1	F1 - F2 - F3 – Cette lézarde et ces fissures résultent d'un tassement différentiel du sol d'assise non visé par l'arrêté car déjà présenté en 2016. (Source street view)
Désordre n° 2	Cette lézarde traduit un tassement différentiel entre le volume de l'église et le volume du bâtiment condamné qui y a été accolé sans création de joint de maçonnerie ou de dilatation alors que ces deux volumes ne sont pas fondés à des profondeurs identiques.
Désordre n° 3	F1 et F2 - Il s'agit de fissures résultant d'un tassement différentiel du sol d'assise non visé par l'arrêté puisque présentes depuis 2016 (source street view) F3 - Cette fissure résulte d'une variation dimensionnelle des matériaux (mur en pierre et enduit) lors des fortes chaleurs des précédents étés.
Désordre n° 4	Il s'agit de fissures résultant d'un tassement différentiel du sol d'assise non visé par l'arrêté car déjà présentes en 2016. (Source street view)

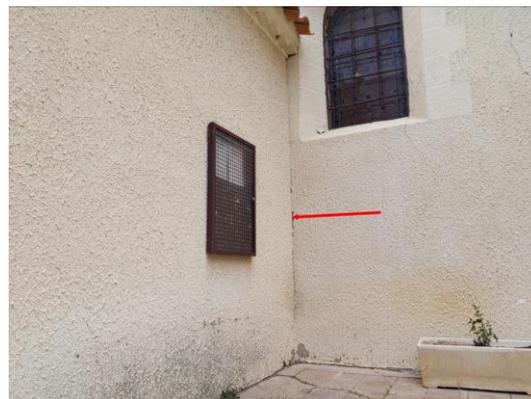
Désordre N° 2	
Date d'apparition :	Été 2022
Localisation :	Extérieur
Emplacement :	Sud
Epaisseur :	Lézarde (de 1 cm à 2 cm)
Situation :	Mur porteur
Description :	Nous constatons une lézarde verticale dans l'angle rentrant à la jonction de l'église et d'un bâtiment condamné.
Analyse de l'expert :	Cette lézarde traduit un tassement différentiel entre le volume de l'église et le volume du bâtiment condamné qui y a été accolé sans création de joint de maçonnerie ou de dilatation alors que ces deux volumes ne sont pas fondés à des profondeurs identiques.

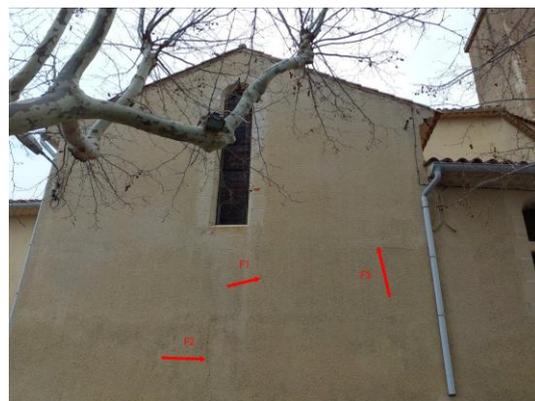
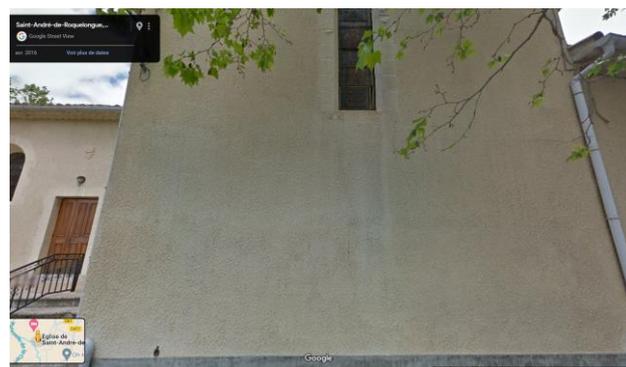
Désordre N° 3	
Date d'apparition :	Antérieurement à 2022
Localisation :	Extérieur
Emplacement :	Sud
Epaisseur :	Lézarde (de 1 cm à 2 cm)
Situation :	Mur porteur
Description :	<p>Nous constatons des fissures au droit du grand vitrail en plein cintre de la façade sud :</p> <p>F1 - fissure d'allure verticale entre l'ouverture du vitrail le et le bas du mur.</p> <p>F2 - fissure d'allure verticale en symétrie de F1 entre le bas du mur et l'appui du vitrail.</p> <p>F3 - fissure horizontale prenant naissance à la jonction avec la sacristie sous un tirant.</p>
Analyse de l'expert :	<p>F1 et F2 - Il s'agit de fissures résultant d'un tassement différentiel du sol d'assise non visé par l'arrêté puisque présentes depuis 2016 (source street view)</p> <p>F3 - Cette fissure résulte d'une variation dimensionnelle des matériaux (mur en pierre et enduit) lors des fortes chaleurs des précédents étés.</p>

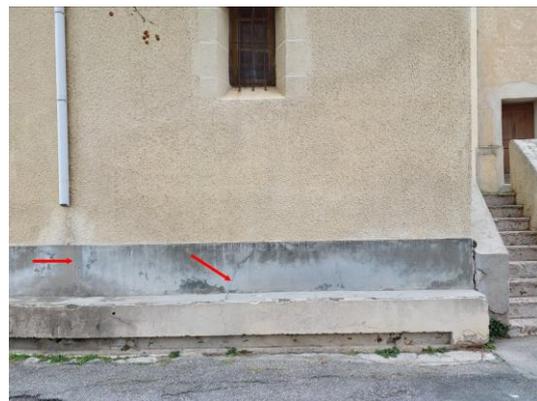
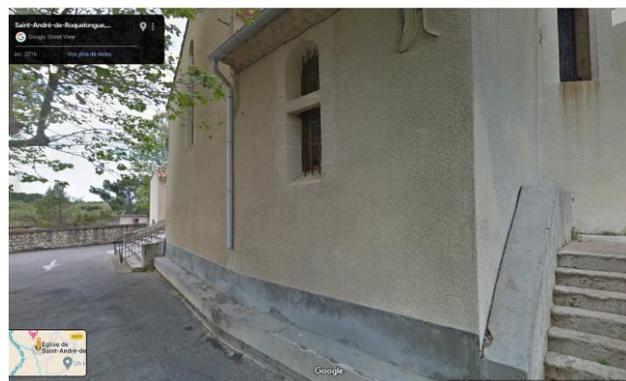
Désordre N° 4	
Date d'apparition :	Antérieurement à 2022
Localisation :	Extérieur
Emplacement :	Sud
Epaisseur :	Lézarde (de 1 cm à 2 cm)
Situation :	Mur porteur
Description :	Nous constatons deux fissures sur la façade du transept Sud, d'allures verticales partant du pied de mur et remontant sur environs 2ml.
Analyse de l'expert :	Il s'agit de fissures résultant d'un tassement différentiel du sol d'assise non visé par l'arrêté car déjà présentes en 2016. (Source street view)

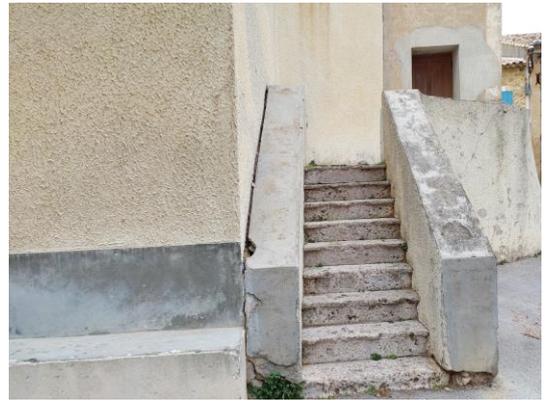
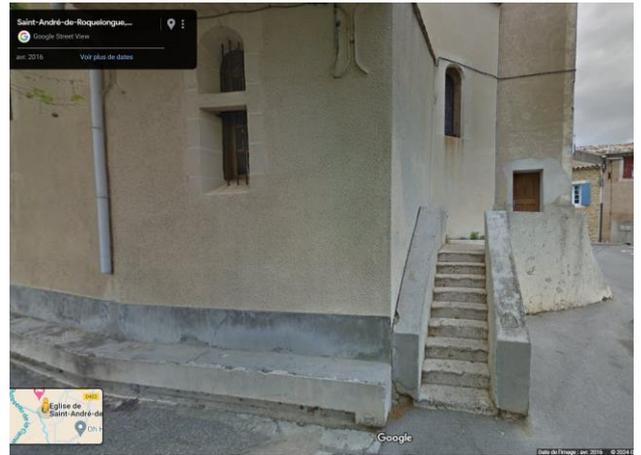
Désordre N° 5	
Date d'apparition :	Antérieurement à 2022
Localisation :	Extérieur
Emplacement :	Est
Epaisseur :	Fissure (de 2 mm à 1 cm)
Situation :	Escaliers
Description :	Nous constatons une lézarde entre le mur de l'église et le bâti de l'escalier extérieur menant au clocher.
Analyse de l'expert :	Cette lézarde traduit un tassement différentiel entre le volume de l'église et le volume de l'escalier qui y a été accolé sans création de joint de maçonnerie ou de dilatation alors que ces deux volumes ne sont pas fondés à des profondeurs identiques et déjà présente en 2016 (source street view)

Désordre n° 5	Cette lézarde traduit un tassement différentiel entre le volume de l'église et le volume de l'escalier qui y a été accolé sans création de joint de maçonnerie ou de dilatation alors que ces deux volumes ne sont pas fondés à des profondeurs identiques, et déjà présente en 2016 (source street view)
Désordre n° 6	Il s'agit de fissures résultant d'un tassement différentiel du sol d'assise non visé par l'arrêté car déjà présentes en 2016. (Source street view)
Désordre n° 7	F1 et F2 - Ces fissures traduisent un tassement différentiel entre le volume de l'église et le volume du clocher qui y a été accolé sans création de joint de maçonnerie ou de dilatation alors que ces deux volumes ne sont pas fondés à des profondeurs identiques. F3 et F4 - Il s'agit d'une fissure résultant d'un tassement différentiel du sol d'assise non visé par l'arrêté car déjà présente en 2016. (Source street view)

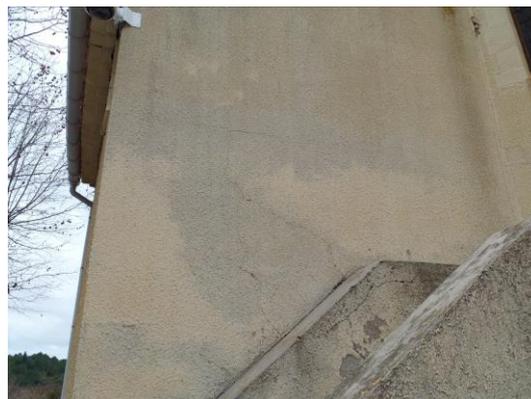
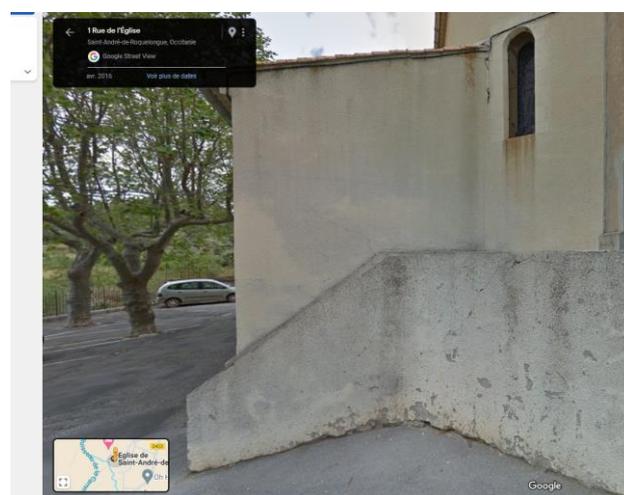
Désordre N° 6	
Date d'apparition :	Antérieurement à 2022
Localisation :	Extérieur
Emplacement :	Est
Epaisseur :	Fissure (de 2 mm à 1 cm)
Situation :	Mur porteur
Description :	Nous constatons des fissures d'allures verticales et obliques partant du bâti de l'escalier menant au parvis du Clocher et filant sur la façade Ouest de l'église.
Analyse de l'expert :	Il s'agit de fissures résultant d'un tassement différentiel du sol d'assise non visé par l'arrêté car déjà présentes en 2016. (Source street view)

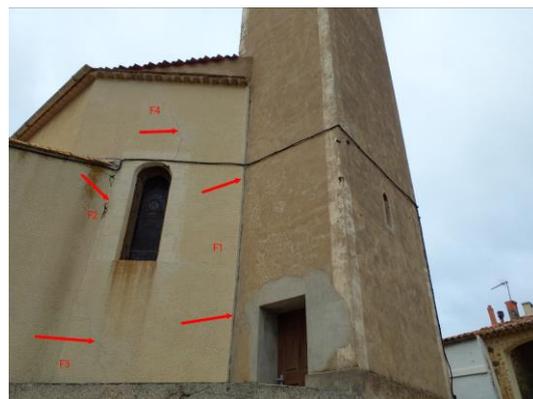
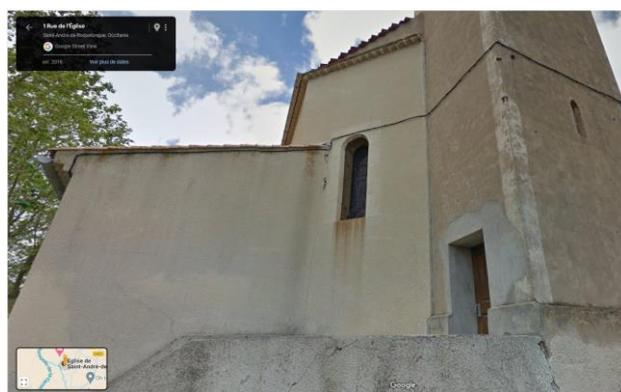
Désordre N° 7	
Date d'apparition :	Antérieurement à 2022
Localisation :	Extérieur
Emplacement :	Est
Epaisseur :	Fissure (de 2 mm à 1 cm)
Situation :	Mur porteur
Description :	<p>Nous constatons différentes fissures sur la façade Sud Est de l'édifice :</p> <p>F1 - fissure verticale a la jonction du volume de l'église et celui du clocher sur toute la hauteur partant du parvis jusqu'à la toiture de l'église.</p> <p>F2 - fissure verticale a la jonction du transept Sud et de l'Église.</p> <p>F3 - fissure oblique partant de la jonction du transept Sud vers le parvis</p> <p>F4 - fissure d'allure verticale partant du cintre du vitrail Est vers la génoise de toiture de l'église.</p>
Analyse de l'expert :	<p>F1 et F2 - Ces fissures traduisent un tassement différentiel entre le volume de l'église et le volume du clocher qui y a été accolé sans création de joint de maçonnerie ou de dilatation alors que ces deux volumes ne sont pas fondés à des profondeurs identiques.</p> <p>F3 et F4 - Il s'agit d'une fissure résultant d'un tassement différentiel du sol d'assise non visé par l'arrêté car déjà présente en 2016. (Source street view)</p>

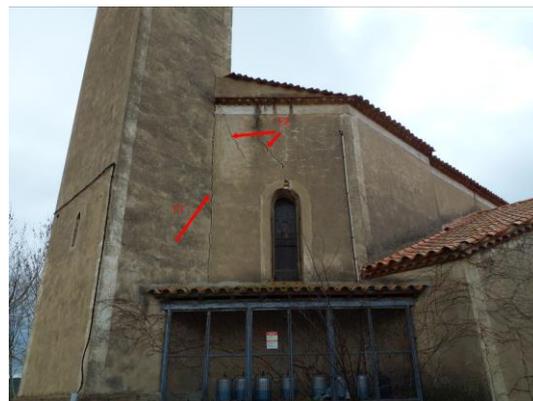
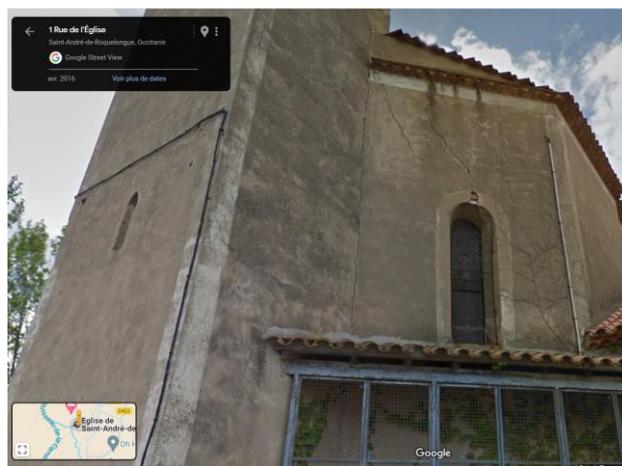
Désordre N° 8	
Date d'apparition :	Antérieurement à 2022
Localisation :	Extérieur
Emplacement :	Nord Est
Epaisseur :	Lézarde (de 1 cm à 2 cm)
Situation :	Mur porteur
Description :	<p>Nous constatons des lézardes sur la façade Nord-Est :</p> <p>F1 - lézarde verticale marquant la jonction entre le clocher et l'église partant du soubassement en moellon jusqu'à la génoise de toiture de l'église.</p> <p>F2 - lézarde d'allure oblique partant de la génoise vers le vitrail Nord Est en plein cintre.</p>
Analyse de l'expert :	<p>F1 - Cette lézarde traduit un tassement différentiel entre le volume du clocher et le volume de l'église qui y a été accolé sans création de joint de maçonnerie ou de dilatation alors que ces deux volumes ne sont pas fondés à des profondeurs identiques.</p> <p>F2 - Il s'agit d'une lézarde causée par l'absence ou insuffisance de rigidité de la superstructure.</p> <p>Nous notons que ces désordres étaient déjà présents en 2016. (Source street view)</p>

Désordre n° 8	F1 - Cette lézarde traduit un tassement différentiel entre le volume du clocher et le volume de l'église qui y a été accolé sans création de joint de maçonnerie ou de dilatation alors que ces deux volumes ne sont pas fondés à des profondeurs identiques. F2 - Il s'agit d'une lézarde résultant d'un tassement différentiel du sol d'assise non visé par l'arrêté car déjà présente en 2016. (Source street view)
Désordre n° 9	F1 et F2 - Il s'agit de crevasses résultant d'un tassement différentiel du sol d'assise non visé par l'arrêté car déjà présentes 2016. (Source street view)
Désordre n° 10	F1 - Cette lézarde traduit un tassement différentiel entre le volume de l'église et le volume du bâtiment plus récent qui y a été accolé sans création de joint de maçonnerie ou de dilatation alors que ces deux volumes ne sont pas fondés à des profondeurs identiques. F2 - Il s'agit d'une crevasse résultant d'un tassement différentiel du sol d'assise non visé par l'arrêté car déjà présente en 2016. (Source street view)

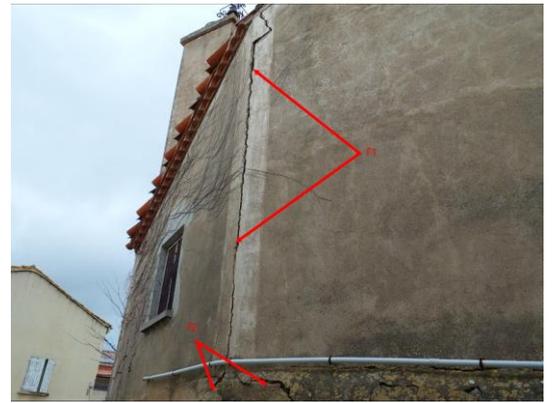
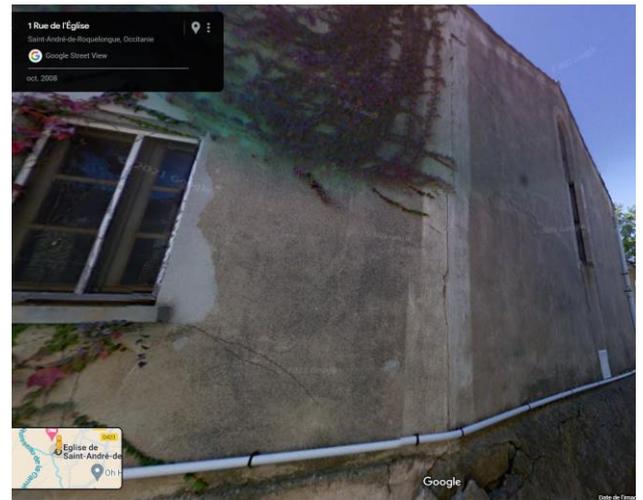
Désordre N° 9	
Date d'apparition :	Antérieurement à 2022
Localisation :	Extérieur
Emplacement :	Nord
Epaisseur :	Fine fissure (moins de 2mm)
Situation :	Mur porteur
Description :	<p>Nous constatons des crevasses sur la façade Nord :</p> <p>F1 - Crevasse verticale marquant l'angle sortant du transept Nord, partant du soubassement en moellons filant sur toute la hauteur jusqu'à la toiture.</p> <p>F2 - Crevasses obliques du soubassement en moellons de l'église côté Nord, partant du haut du soubassement en moellon jusqu'au sol naturel.</p>
Analyse de l'expert :	F1 et F2 - Il s'agit de crevasses résultant d'un tassement différentiel du sol d'assise non visé par l'arrêté car déjà présent 2016. (Source street view)

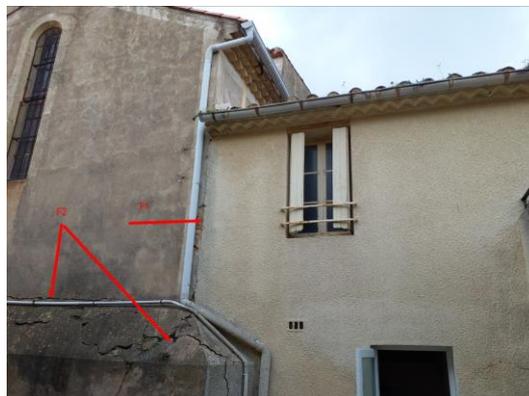
Désordre N° 10	
Date d'apparition :	Antérieurement à 2022
Localisation :	Extérieur
Emplacement :	Nord
Epaisseur :	Lézarde (de 1 cm à 2 cm)
Situation :	Mur porteur
Description :	<p>Nous constatons :</p> <p>F1 - Une lézarde verticale marquant la jonction de l'église et du bâtiment de construction plus récent sur la façade Nord partant du soubassement en moellons jusqu'à la toiture de ce bâti.</p> <p>F2 - Crevasse oblique du soubassement en moellons de l'église côté Nord, partant du haut du soubassement en moellon jusqu'au sol naturel.</p>
Analyse de l'expert :	<p>F1 - Cette lézarde traduit un tassement différentiel entre le volume de l'église et le volume du bâtiment plus récent qui y a été accolé sans création de joint de maçonnerie ou de dilatation alors que ces deux volumes ne sont pas fondés à des profondeurs identiques.</p> <p>F2 - Il s'agit d'une crevasse résultant d'un tassement différentiel du sol d'assise non visé par l'arrêté car déjà présente en 2016. (Source street view)</p>

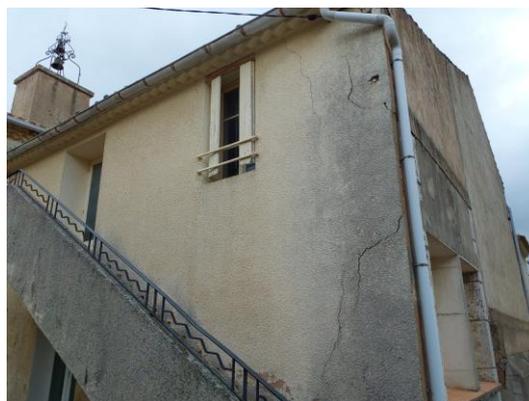
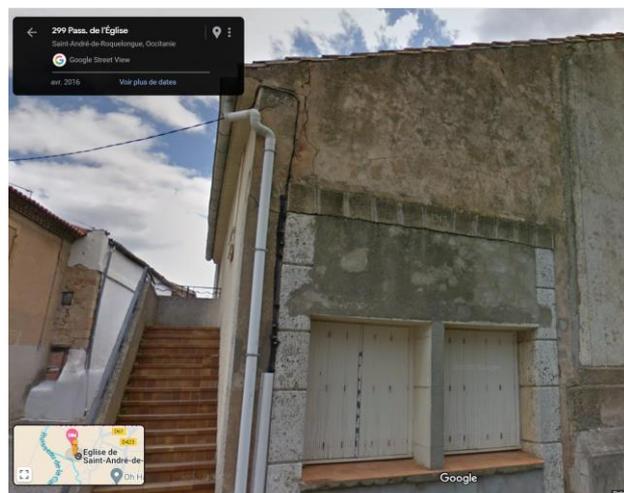
Désordre N° 11	
Date d'apparition :	Antérieurement à 2022
Localisation :	Extérieur
Emplacement :	Nord
Epaisseur :	Fissure (de 2 mm à 1 cm)
Situation :	Mur porteur
Description :	Nous constatons des fissures d'allures obliques sur la façade Nord, partant de l'angle Nord-Ouest du bâtiment annexe construit après l'église, se dirigeant pour la partie haute vers la génoise de rive et pour la partie basse vers le sol naturel.
Analyse de l'expert :	Il s'agit de fissures résultant d'un tassement différentiel du sol d'assise non visé par l'arrêté car déjà présentes en 2016. (Source street view)

Désordre n° 11	Il s'agit de fissures résultant d'un tassement différentiel du sol d'assise non visé par l'arrêté et déjà présentes en 2016. (Source street view)
Désordre n° 12	F1- Il s'agit de fissures résultant d'un tassement différentiel du sol d'assise non visé par l'arrêté car déjà présentes en 2016. (Source street view) F2- Cette fissure traduit un tassement différentiel entre le volume du bâtiment annexe au Nord et le volume de l'église qui y a été accolé sans création de joint de maçonnerie ou de dilatation alors que ces deux volumes ne sont pas fondés à des profondeurs identiques. Ces fissures sont également présentes depuis 2016. (Source street view)
Désordre n° 13	F1- Cette fissure résulte d'une variation dimensionnelle des matériaux (enduit et murs en pierre) lors des fortes chaleurs des précédents étés. F2 - Il s'agit de fissures résultant d'un tassement différentiel du sol d'assise non visé par l'arrêté car déjà présentes en 2016. (Source street view)

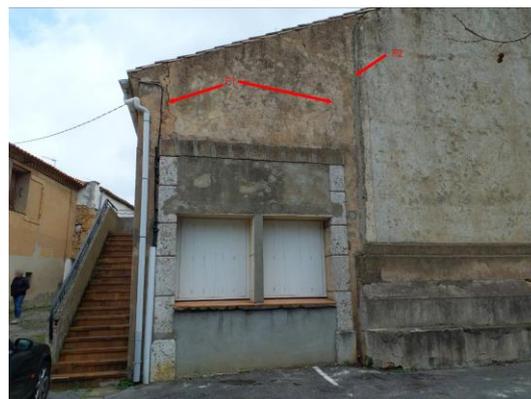
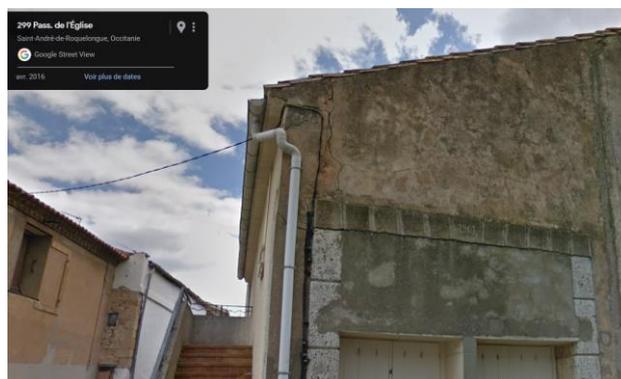
Désordre N° 12	
Date d'apparition :	Antérieurement à 2022
Localisation :	Extérieur
Emplacement :	Ouest
Epaisseur :	Fissure (de 2 mm à 1 cm)
Situation :	Mur porteur
Description :	<p>Nous constatons deux types de fissures sur la façade Ouest du bâtiment annexe de l'église.</p> <p>F1- Fissures d'allure oblique partant du linteau en pierre d'une ancienne ouverture de type portail en partie murée pour y créer deux fenêtres, vers la rive de la toiture.</p> <p>F2- Cette fissure verticale au droit de la jonction entre le bâtiment annexe et l'église, prend naissance au-dessus du soubassement en pierre et file jusqu'en rive de toiture.</p>
Analyse de l'expert :	<p>F1- Il s'agit de fissures résultant d'un tassement différentiel du sol d'assise non visé par l'arrêté car déjà présent en 2016. (Source street view)</p> <p>F2- Cette fissure traduit un tassement différentiel entre le volume du bâtiment annexe au Nord et le volume de l'église qui y a été accolé sans création de joint de maçonnerie ou de dilatation alors que ces deux volumes ne sont pas fondés à des profondeurs identiques. Ces fissures sont également présentes depuis 2016. (Source street view)</p>

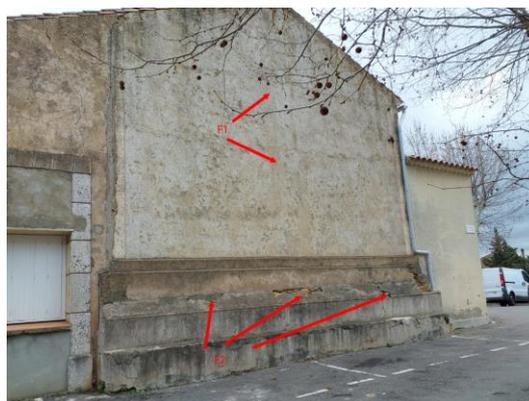
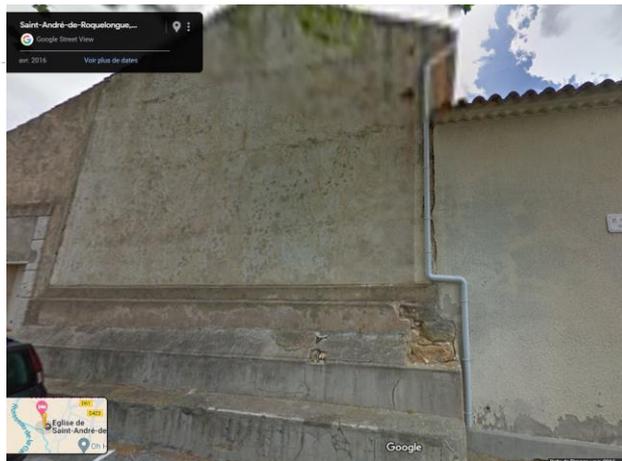
Désordre N° 13	
Date d'apparition :	Antérieurement à 2022
Localisation :	Extérieur
Emplacement :	Ouest
Epaisseur :	Fine fissure (moins de 2mm)
Situation :	Mur porteur
Description :	<p>F1 - Nous constatons une fissure d'allure verticale sur l'axe de la façade Ouest de l'église partant du faîtage et filant vers le soubassement en pierre sur environ 3ml.</p> <p>F2- On observe de nombreuses fissures et lézardes sur l'enduit du soubassement en pierre de l'église. Ces désordres d'allure verticale partent du haut du mur vers le sol naturel de la place de l'église.</p>
Analyse de l'expert :	<p>F1- Cette fissure résulte d'une variation dimensionnelle des matériaux (enduit et murs en pierre) lors des fortes chaleurs des précédents étés.</p> <p>F2 - Il s'agit de fissures résultant d'un tassement différentiel du sol d'assise non visé par l'arrêté car déjà présentes en 2016. (Source street view)</p>

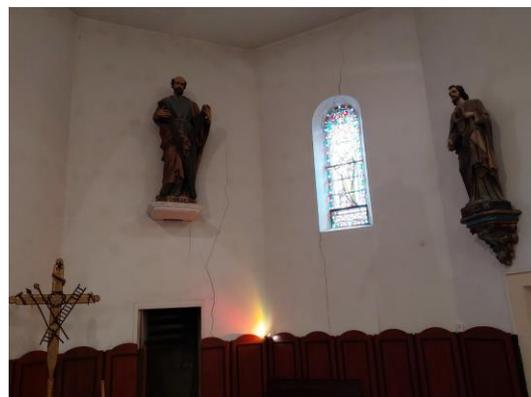
Désordre N° 16	
Date d'apparition :	Antérieurement à 2022
Localisation :	Intérieur
Emplacement :	Nord
Epaisseur :	Fissure (de 2 mm à 1 cm)
Situation :	Mur porteur
Description :	Nous constatons la présence de fissures traversantes au niveau des transepts Nord et Sud correspondant aux fissures extérieures puisque les habillages intérieurs en bois sont fissurés.
Analyse de l'expert :	Il s'agit d'une fissuration résultant d'un tassement différentiel du sol d'assise non visé par l'arrêté car déjà présenté en 2016. (Source street view)

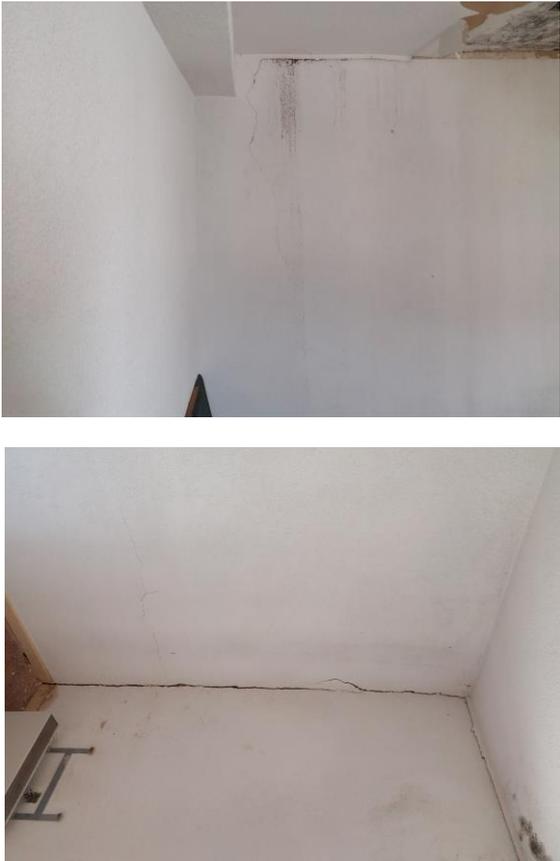
Désordre N° 14	
Date d'apparition :	Été 2022
Localisation :	Plafonds
Epaisseur :	Fissure (de 2 mm à 1 cm)
Description :	Nous constatons de nombreuses fissures en cueillies dans les pièces de l'étage du bâtiment annexe au Nord de l'église.
Analyse de l'expert :	Ces fissures résultent de variations dimensionnelles des matériaux (Plâtre sur lattis) lors des fortes chaleurs des précédents étés.

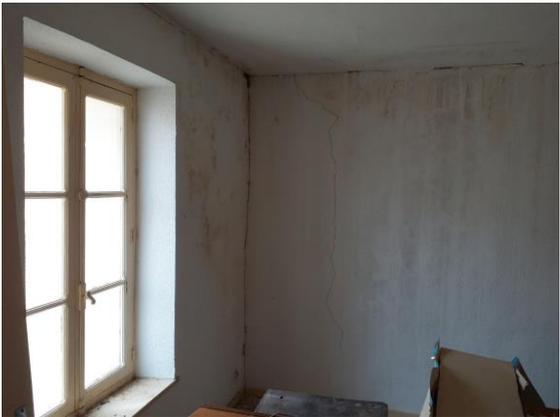
Désordre N° 14	
Date d'apparition :	Été 2022
Localisation :	Mur interieur
Epaisseur :	Fissure (de 2 mm à 1 cm)
Description :	Nous constatons une fissure verticale dans l'angle de la pièce de l'étage du bâtiment annexe au Nord accolé à l'église.
Analyse de l'expert :	Il s'agit de la lézarde traversante du Désordre N° 10 présente sur la façade Nord. Qui traduit un tassement différentiel entre le volume de l'église et le volume du bâtiment plus récent qui y a été accolé sans création de joint de maçonnerie ou de dilatation alors que ces deux volumes ne sont pas fondés à des profondeurs identiques.

Désordre n° 14	Il s'agit de la lézarde traversante du Désordre N° 10 présente sur la façade Nord. Elle traduit un tassement différentiel entre le volume de l'église et le volume du bâtiment plus récent qui y a été accolé sans création de joint de maçonnerie ou de dilatation, alors que ces deux volumes ne sont pas fondés à des profondeurs identiques.
Désordre n° 15	Ces fissures résultent de variations dimensionnelles des matériaux (plâtre sur lattis) lors des fortes chaleurs des précédents étés.
Désordre n° 16	Il s'agit d'une fissure résultant d'un tassement différentiel du sol d'assise non visé par l'arrêté car déjà présente en 2016. (Source street view)
Désordre n° 17	Cet effondrement d'élément décoratif non structurel, est la conséquence de l'état général de l'église et des nombreuses fissures visibles à l'extérieur sur la façade Nord, et du mauvais état général des plafonds en lattis de l'église.

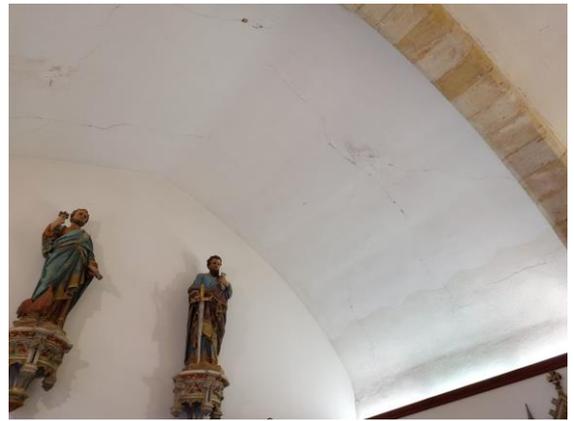
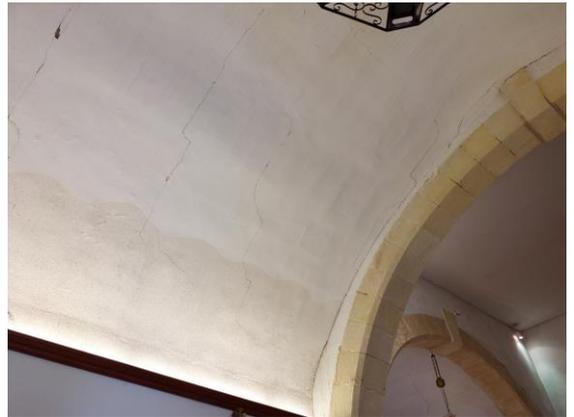
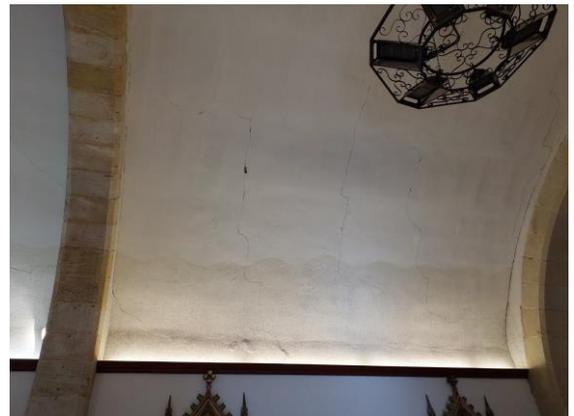
Désordre N° 15	
Date d'apparition :	Été 2022
Localisation :	Plafonds
Epaisseur :	Fissure (de 2 mm à 1 cm)
Description :	Nous constatons de nombreuses fissures sur les voutes réalisées en lattis sur l'ensemble des plafonds de l'église.
Analyse de l'expert :	Ces fissures résultent de variations dimensionnelles des matériaux (plâtre sur lattis) lors des fortes chaleurs des précédents étés.

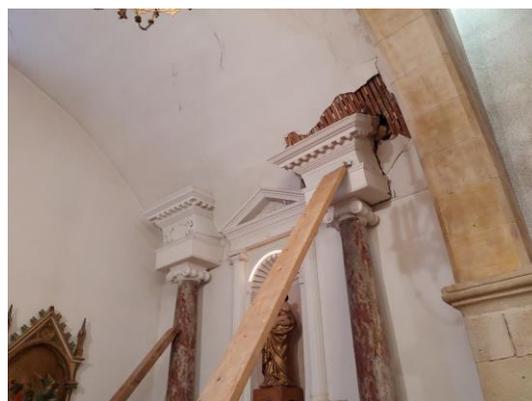
Désordre N° 17	
Date d'apparition :	Été 2022
Localisation :	Transept Nord
Epaisseur :	Le désordre examiné n'est pas une fissure
Description :	Nous constatons l'effondrement d'un chapiteau décoratif dans le transept Nord, cet élément s'est désolidarisé du plafond en lattis.
Analyse de l'expert :	Cet effondrement d'élément décoratif non structurel, est la conséquence de l'état général de l'église et des nombreuses fissures visibles à l'extérieur sur la façade Nord, et du mauvais état général des plafonds en lattis de l'église.
