## ST ANDRE DE ROQUELONGUE –Aude- DIAGNOSTIC STRUCTUREL DE L'EGLISE PHASE PRELIMINAIRE

Rapport de la visite du 27 septembre 2024

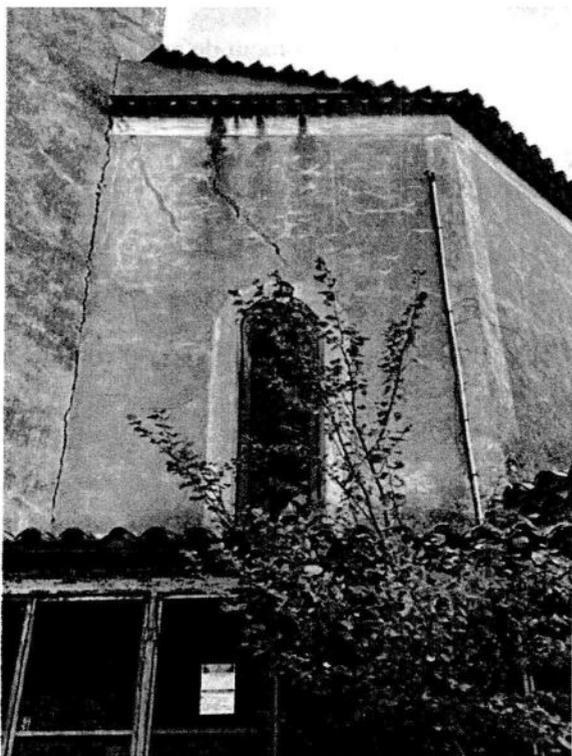
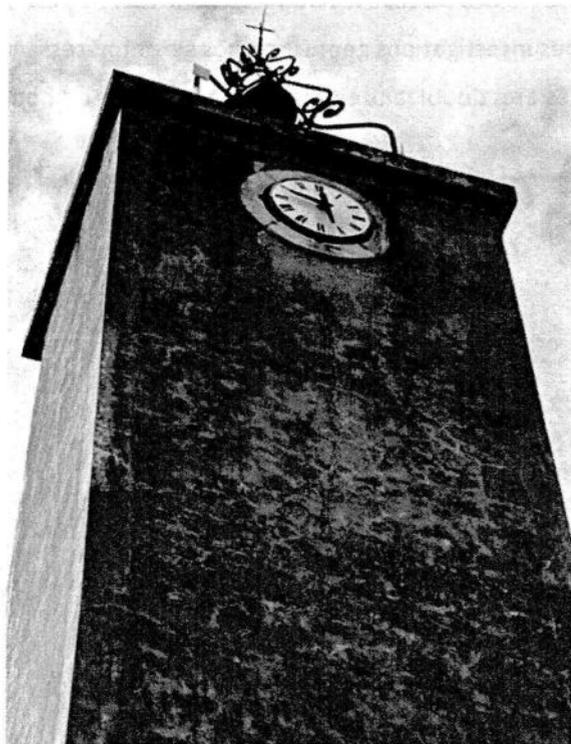
Côté Nord et Nord-Est, cette église présente des fissures dans les murs du chevet, de la chapelle Nord et du clocher. Cette pathologie ne date pas d'aujourd'hui. Il semblerait qu'elle ait déjà été signalée dès le milieu du XIXe siècle.

Les schémas de fissuration sont assez importants et évoquent clairement en première approche des problèmes de sol avec un tassement vers l'Ouest et à l'Est au pied du clocher.

Des investigations géotechniques seront nécessaires pour comprendre le comportement du sol.

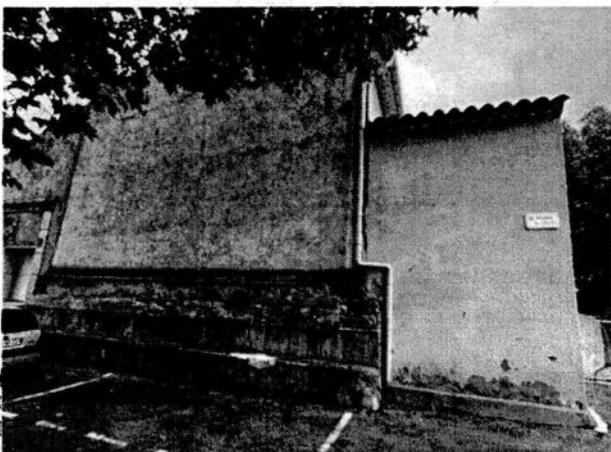
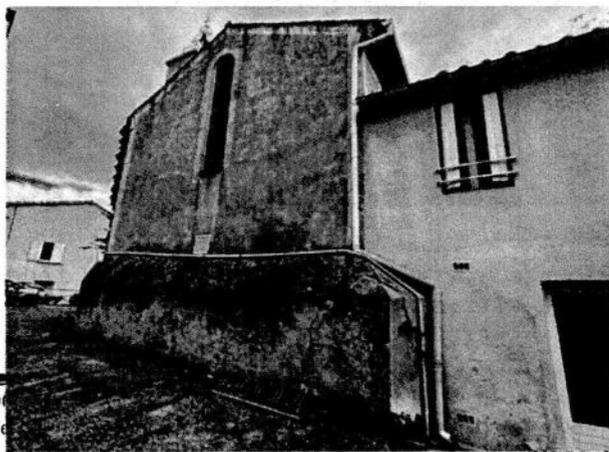
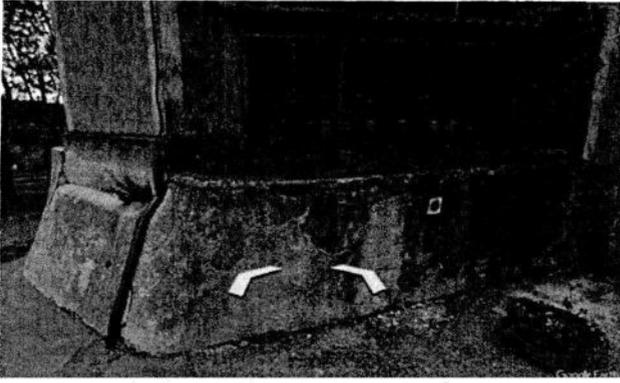
A l'Est au pied du clocher, au Nord Ouest contre le chevet, au Nord contre la chapelle et à l'ouest au pied du pignon, des maçonneries en glacis d'épaulement ont été réalisées et sont en mauvais état.

Une collecte d'archives sur la chronologie des travaux devra être faite pour comprendre ce que l'on observe. Ces épaulements qui ne semblent pas liés aux murs de l'église, il serait nécessaire de savoir à quelle époque ils ont été réalisés et pour quelle raison ou à la suite de quel évènement (début de fissuration, travaux dans les rues, etc...).

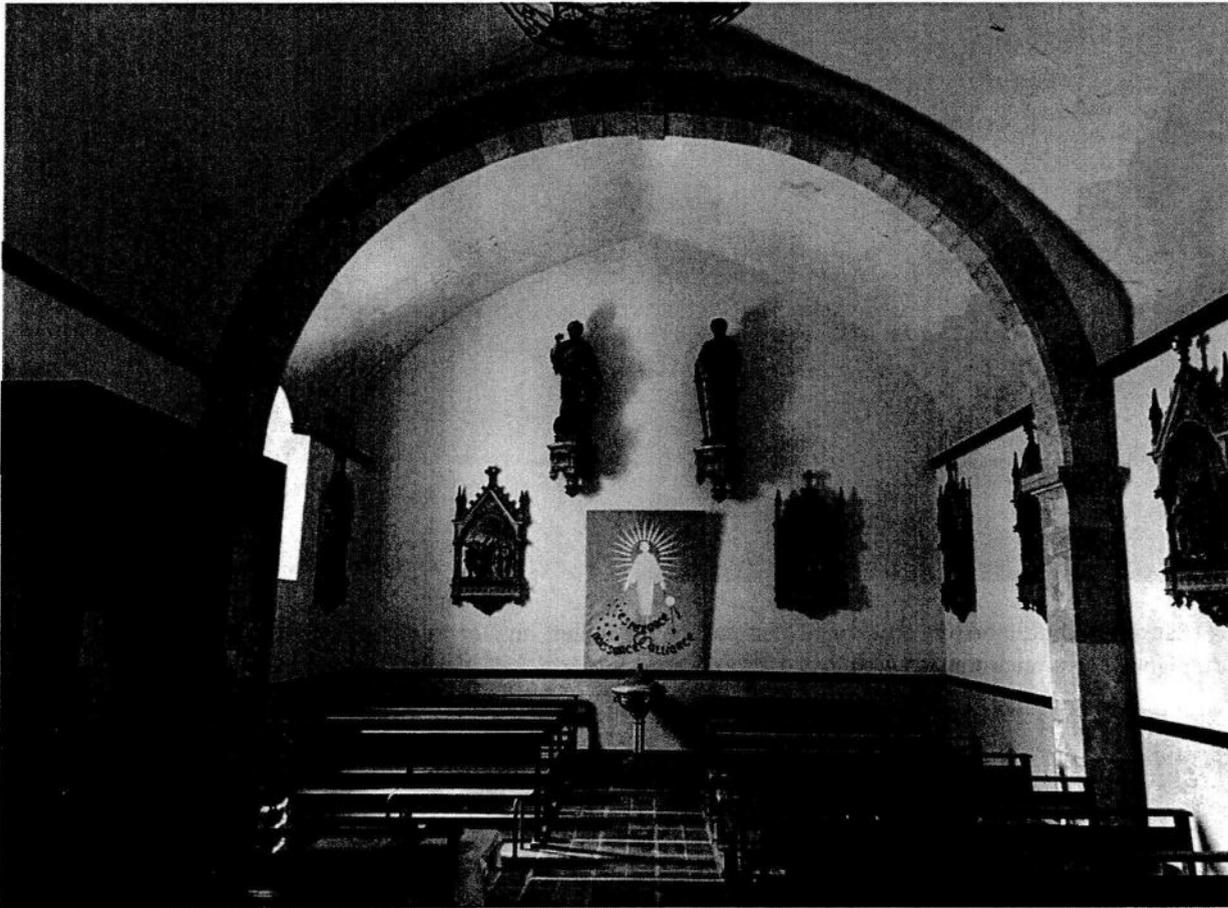
Les arcs doubleaux en pierre de taille (grès de bonne qualité) sont en bon état et peu déformés.

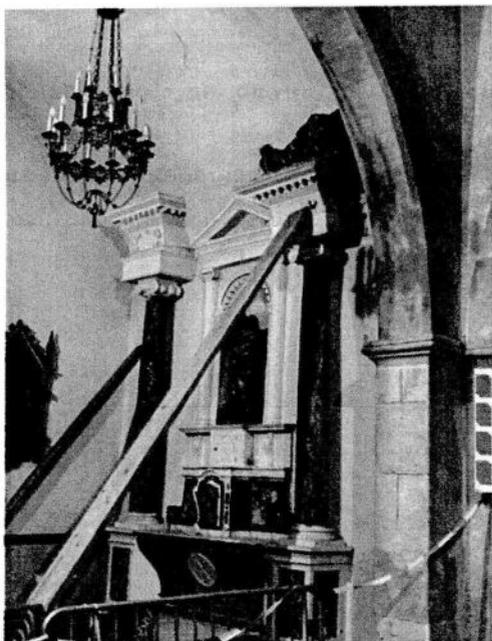
La voûte en lattes laisse apparaître des traces d'humidité anciennes qui semblent avoir été résolues après une révision en toiture.
